אישור אכלוס

באתר: בית הספר ליאו באק, מבנה החטיבה העליונה

מספר היתר: 1-0018/2022.

תאריך: 31/08/2022

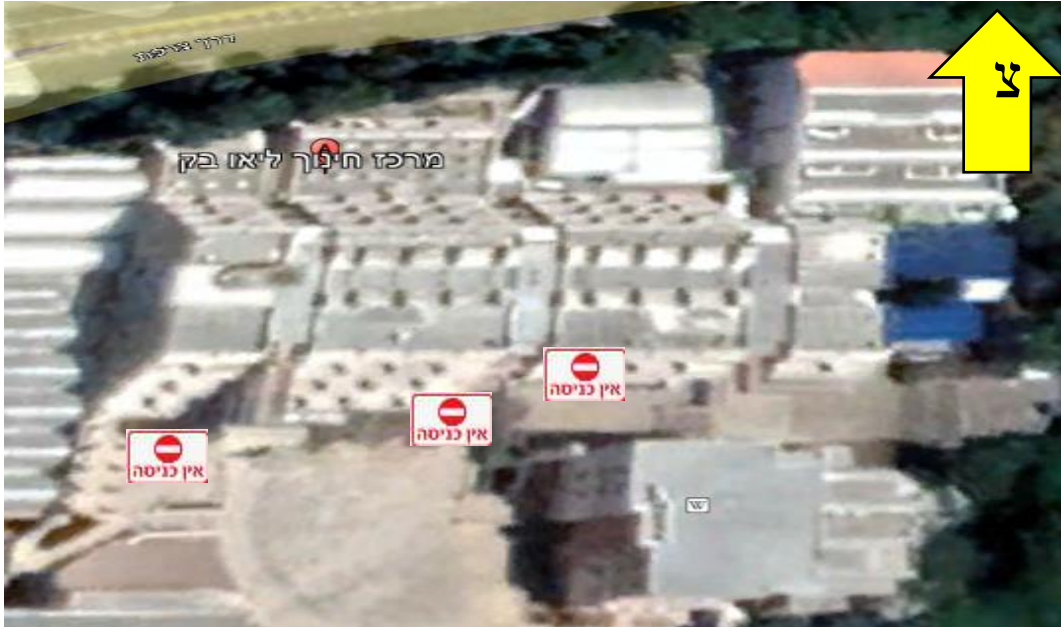
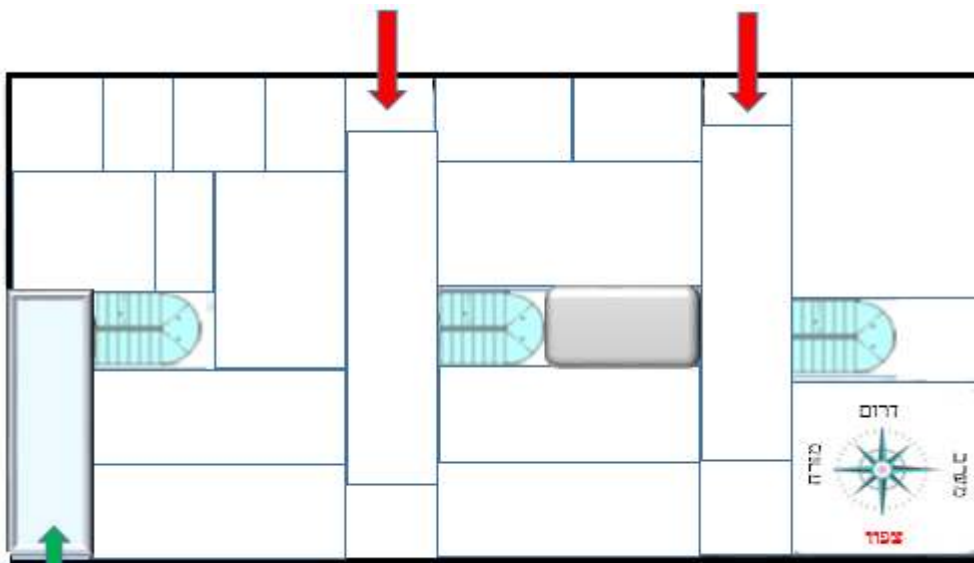
תרשים

אזור מתוחם וסגור בלוחות גבס למניעת מעבר למבנה רחבה דרומית

- 5.1.2 פינוי כלל הציוודים/כלים מחצר/גג בית הספר אשר שימשו את הקבלן בזמן עבודות הסרת האסבסט.
 - 5.1.3 אטימת המבנה, המבנה יימסר כאשר הפתחים הפונים לרחבה צד דרום אטומים בלוחות הגבס, דלתות מעבר סגורים ונעולים, החלונות הפונות לצד דרום סגורים, חל

איסור מוחלט על פתיחת המעברים לצדו הדרומי של המבנה עד לסיום עבודות השיפוץ במבנה.
